# 牟岐町出羽島における古民家の耐震診断と耐震改修案の検討

建築計画研究室 原 翔太

(平成 31 年 2 月 8 日提出)

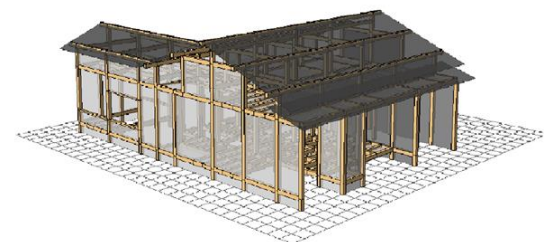
図 2 出羽島民家 Wallstat

Wallstat は部材の高さ・太さ・他の部材との結合方法をすべて入力して、PC 上で実際の物件の再現ができるソフトで、そこからさらに地震のデータを与えて揺れた瞬間を再現することが可能となる。

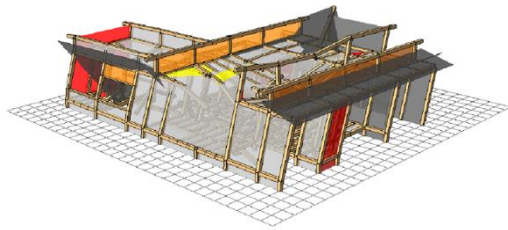
図 4 震度 6 強～7 x 方向の揺れ

民家を x 方向・y 方向に分けて計算したところ最小の値が x 方向の 0.16 となり、現状の民家が倒壊する可能性が高いことがわかった。

今回使用するのは震度 6 強～7 程度の極稀地震と 5～6 程度の稀地震とする。これを x 方向の揺れと y 方向の揺れに分けて解析したのが次の図になる。色が濃いほど損傷が大きいことを示す。
